# PROVINCIA DI TERAMO

## RELAZIONE TECNICA

Procedimento Tribunale di Teramo (RGNR 3248/2024). Ordinanza n. 26/2024 per sequestro preventivo dell'edificio provinciale sede del Liceo Classico e del Convitto Nazionale "M. Delfico"

**Data:** 16 Ottobre 2024

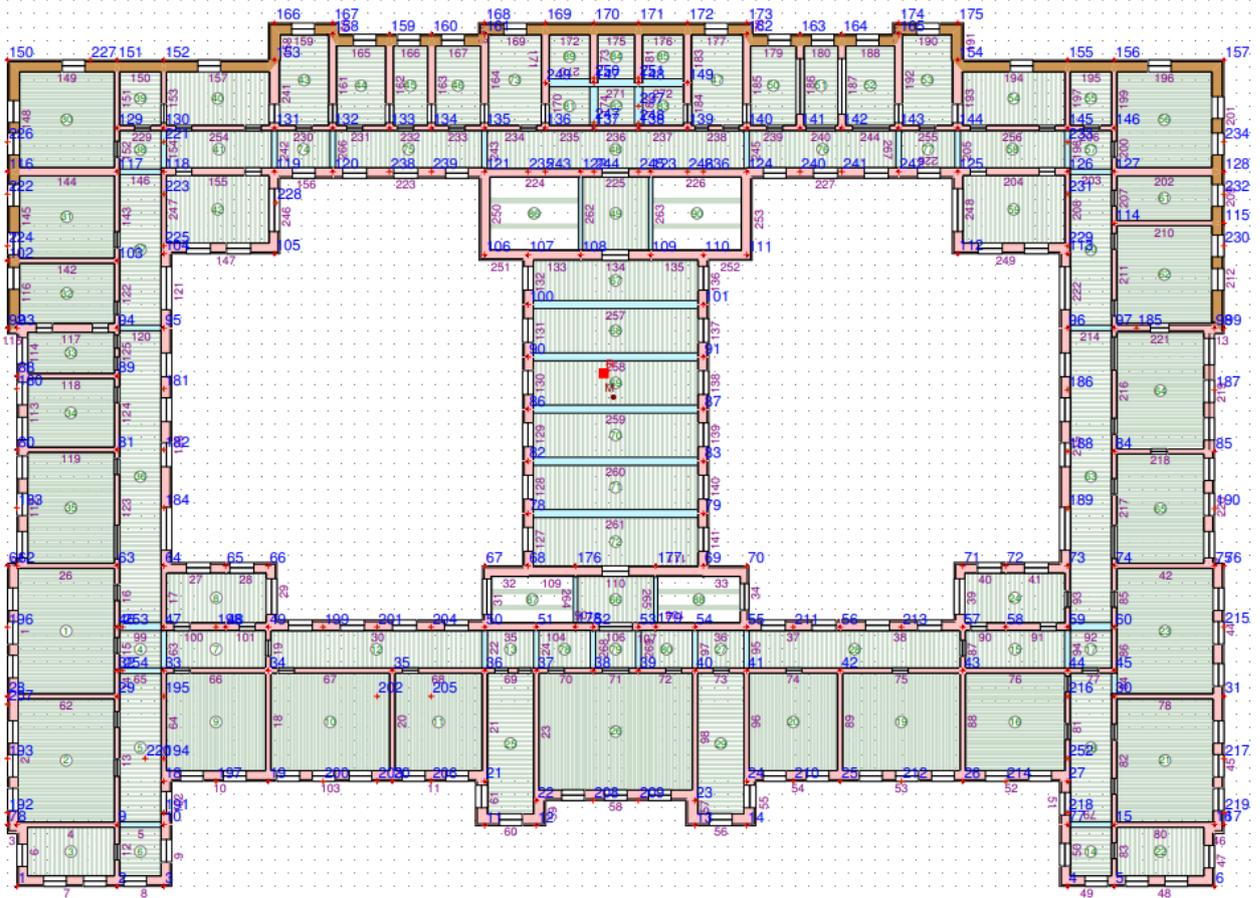
Figura 1. – Vista del modello di calcolo – piano 3 livello 2

In **Figura 1** e in **Figura 2** è mostrato un estratto del modello di calcolo in cui le murature a sacco sono rappresentate in colore marrone mentre le pareti in mattoni pieni sono in rosa (pag. 1008 della TAVOLA 4a\_RELAZIONE DI CALCOLO).

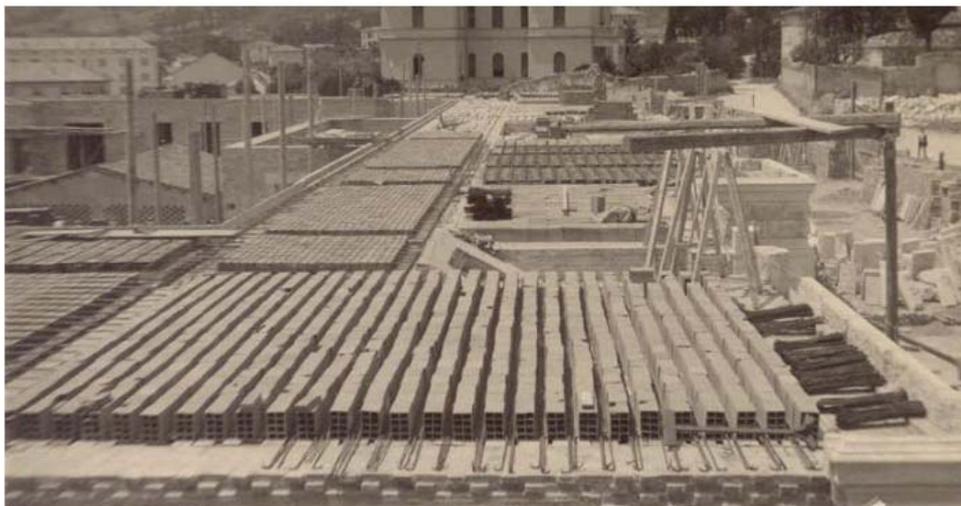
**Figura 3. – Foto scattata durante la realizzazione del fabbricato (da Archivio di Stato)**

Per quanto riguarda **gli impalcati** si sottolinea che nella relazione sulle indagini sono riportate fotografie scattate durante lo svolgimento dei lavori (v. **Figura 3**) che mostrano la disposizione delle armature sugli appoggi, peraltro riportata in dettaglio (v. **Figura 4**) anche nella relazione di calcolo delle opere in c.a. rinvenuta presso l'Archivio di Stato (pagg. 15, 16 e 17 della TAVOLA3\_RELAZIONE INDAGINI).

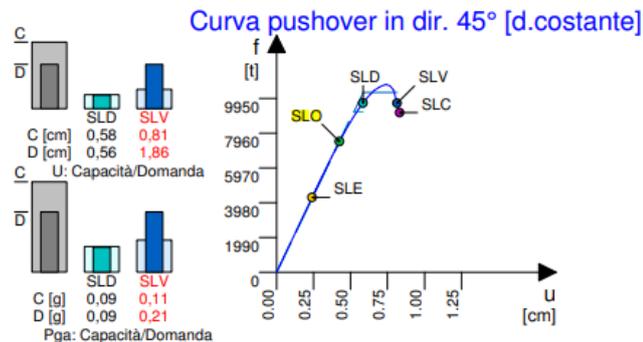
**Figura 5. – Curva di pushover in direzione 45°**

Nelle relazioni di calcolo i risultati delle verifiche allo **SLO** non sono esplicitati ma le verifiche sono state svolte; infatti, il raggiungimento dello **SLO** definisce uno dei punti caratteristici delle curve di capacità tracciate a seguito delle analisi di pushover (una di tali curve è riportata in **Figura 5**).

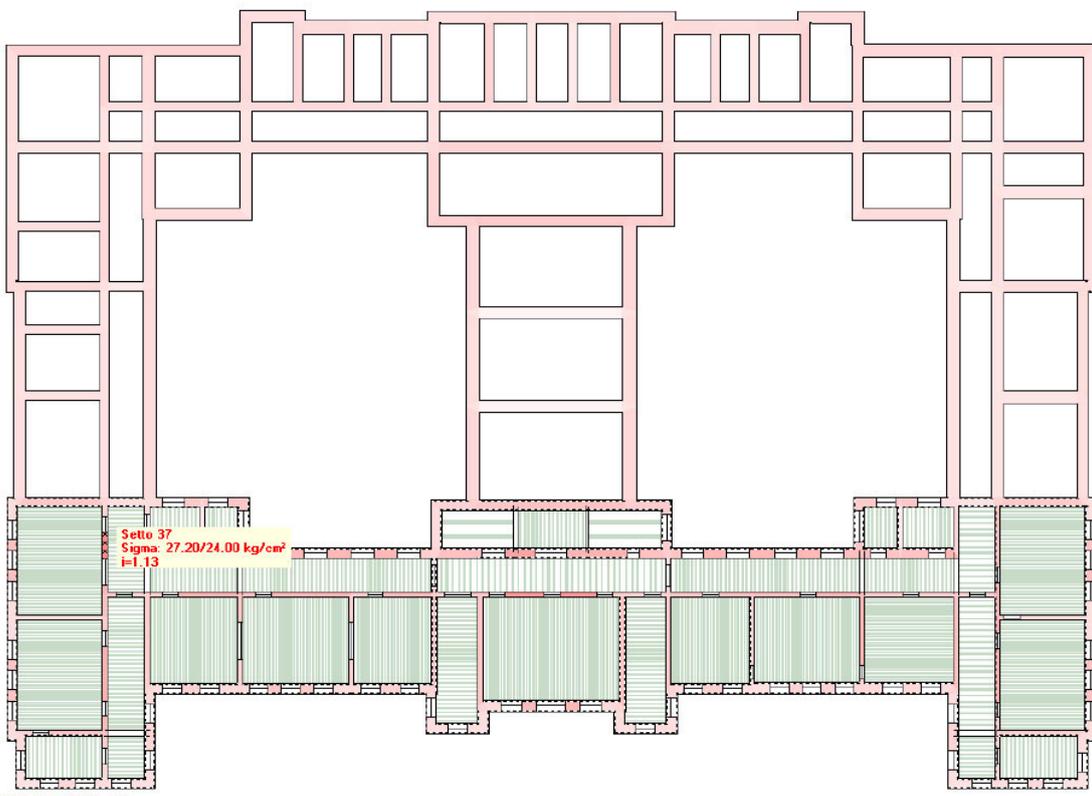
**Figura 6. Vista del modello di calcolo – livello 2 – verifiche di sicurezza setto 37**

*A prescindere dalle considerazioni precedenti sui parametri meccanici adottati, la mancata verifica di un setto trasversale (pag. 14) sembrerebbe ridimensionata dal Tecnico sulla scorta di potenziali effetti benefici di ammortamento e vincolo offerti dalle pareti divisorie. Si ritiene tale approccio non condivisibile, dal momento che, per quanto rappresentato in 5\_RELAZIONE DI SINTESI, le stesse pareti divisorie presenterebbero spessori esigui (14 cm), luci elevati e scarse ammortature.*

**Si ritiene tale affermazione non condivisibile** in quanto la verifica citata che si riferisce al setto 37 è una citazione solo parziale della relazione dell'ing. Rampa; infatti, tale relazione prosegue tenendo conto della "valutazione della snellezza in funzione del grado di vincolo delle pareti divisorie" concludendo che, grazie ad essa, la tensione di verifica scende da 27,20 kg/cm<sup>2</sup> (v. **Figura 6**) a 22,28 kg/cm<sup>2</sup> < 24 kg/cm<sup>2</sup> ammissibili (v. **Figura 7**).

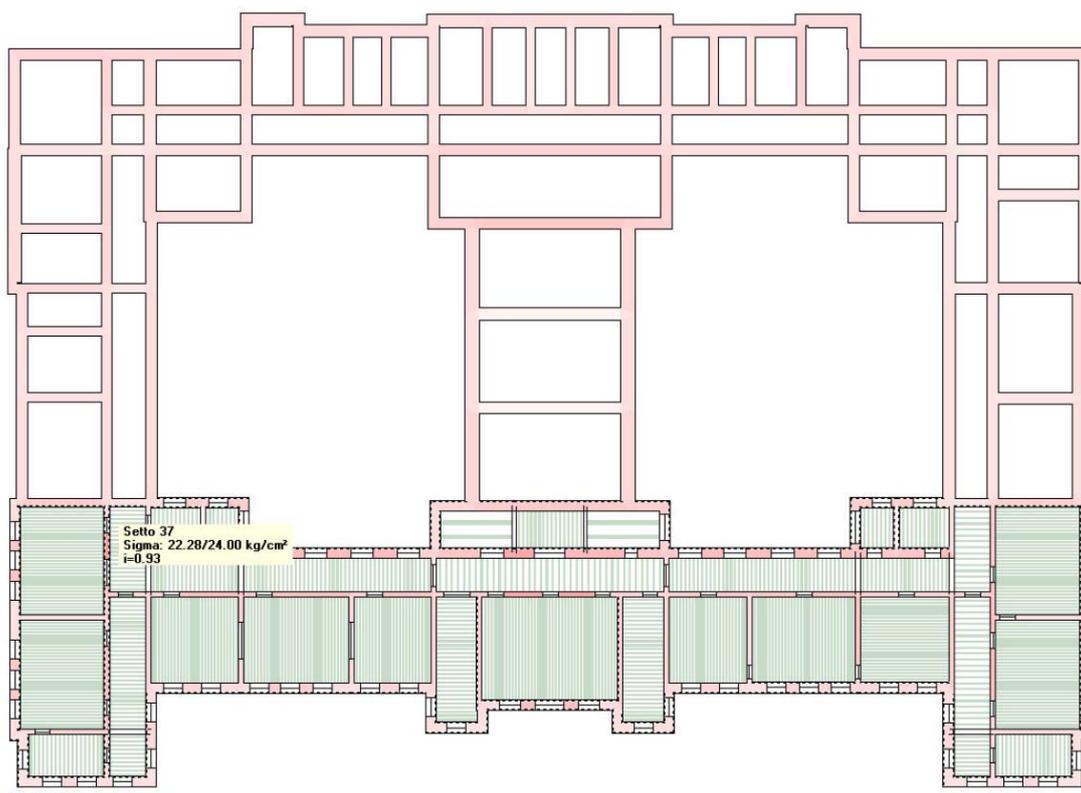
Figura 7. Vista del modello di calcolo – livello 2 – verifiche di sicurezza setto 37 riviste

Il mettere in dubbio questa seconda valutazione argomentando che l'approccio non sia condivisibile in forza dell'esiguità degli spessori dei muri di controventamento non è condiviso dagli scriventi che ritengono invece ricadere nella piena facoltà del progettista tener conto di tale effetto, come previsto dal §. 10.2 delle **NTC08**.
