# PROVINCIA DI TERAMO

## RELAZIONE TECNICA

Procedimento Tribunale di Teramo (RGNR 3248/2024). Ordinanza n. 26/2024 per sequestro preventivo dell'edificio provinciale sede del Liceo Classico e del Convitto Nazionale "M. Delfico"

**Data:** 16 Ottobre 2024

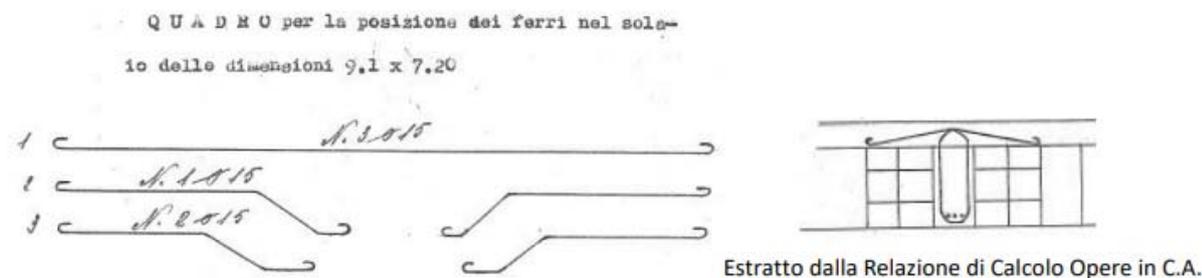
**Figura 4. – Estratto dalla relazione di calcolo delle opere in c.a. (da Archivio di Stato)**

Per quanto riguarda **gli impalcati** si sottolinea che nella relazione sulle indagini sono riportate fotografie scattate durante lo svolgimento dei lavori (v. **Figura 3**) che mostrano la disposizione delle armature sugli appoggi, peraltro riportata in dettaglio (v. **Figura 4**) anche nella relazione di calcolo delle opere in c.a. rinvenuta presso l'Archivio di Stato (pagg. 15, 16 e 17 della TAVOLA3\_RELAZIONE INDAGINI).
